STORNO E RESTORION

TESTI DEL CONSORZIO RE.CO.

A STATUA DI ST. ORONZO FU COSTRUITA NEL 1739. È COSTITUITA DA UNA STRUT. TURA LIGNEA INTERNA (DIVERSE TRAVI), RINVESTITA ALL'ESTERNO CON CENTINAIA DI LAMINE IN RAME INCHIODATE. DOPO QUASI 250 ANNI DI ESPOSIZIONE ALL'AFERTO, INCIPIA AD UNA COLONNA, I SINTOMI DEL DEGRADO SI SONO MANIFESTATI, CON IL CEDIMENTO DEI CHIODI E CON UN INIZIO DI DISAGREGAZIONE DELLA STRUTTURA LIGNEA INTERNA.

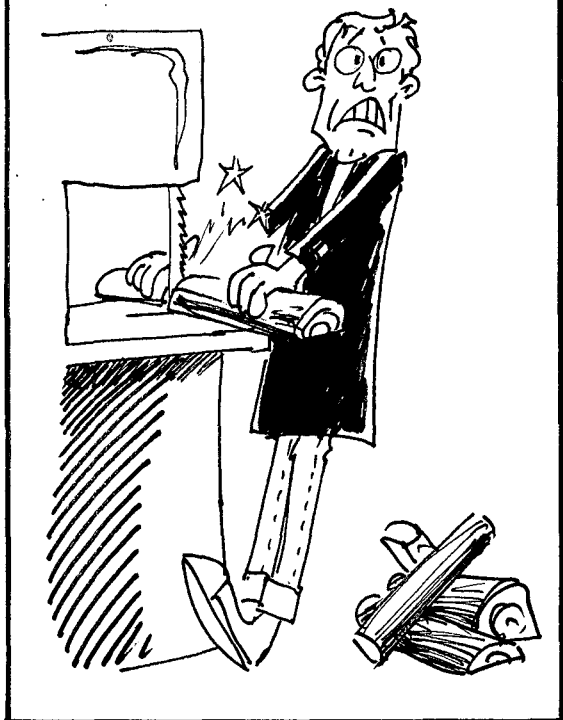
ALCUNE PARTI DELLA STRUTTURA LIGNEA SONO MOLTO
 DETERIORATE TANTO DA SBRICIOLARSI AD UN
 MINIMO TOCCO.

NONOSTANTE IL CONSOLIDAMENTO, ALCUNE PARTI DEVONO ASSOLUTAMENTE ESSERE SOSTITUITE. SI SCEGLIE LEGNO DI PIOPPO PERCHÉ OMOGENEO E FACILE DA SAGOMARE. IN ALCUNI GROSSI TRAVI PORTANTI NON SMONTABILI, DETERIORATI SOLO IN CERTI PUNTI, SI ESEGUONO INTEGRAZIONI CONTASSELLI DI LEGNO E ADESIVO VINILICO CON POLVERE DI LEGNO.

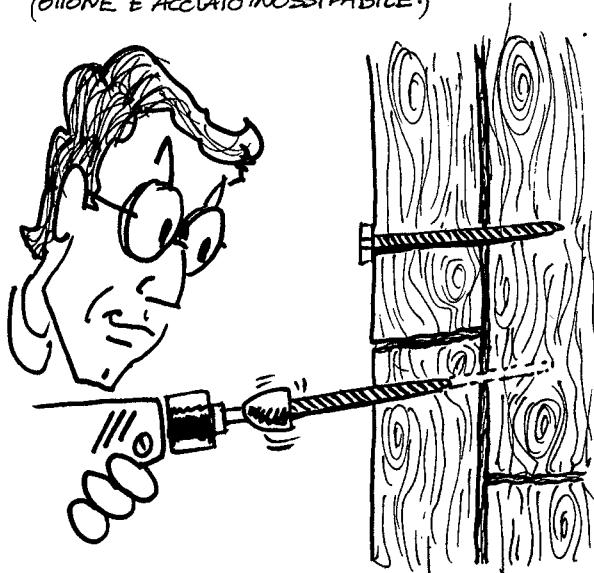
UNA VOLTA "RISANATA" LA STRUTTURA LIGNEA SI MONTANO I NUOVI PEZZI E SI IMPERNIA NO I VECCHI ELEMENTI PER DARE AL TUTTO MAGGIORE SOLIDITÀ. UN ALTRO DANNO ERA STATO CAUSATO DA CHIODI E FERNI DI FERRO CHE SI ERANO CORROSI MACCHIANDO LA SUPERFICIE DEL METALLO... SI SOSTITUISCONO, E SI SCELGONO PERTANTO METALLI NON FACILMENTE ATTACABILI DALLA CORROSIONE (OTTONE E ACCIAIO INOSSIDABILE.)

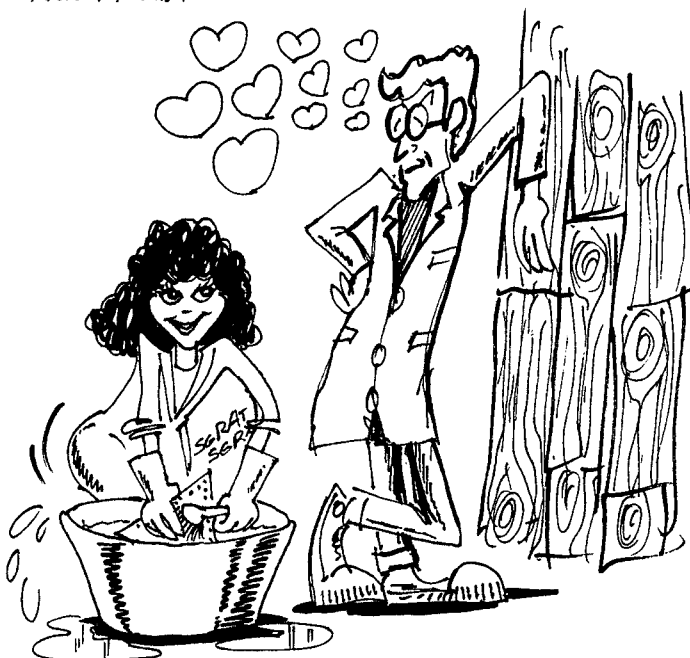
LE LAMINE DI RAME NON AVEVANO SUBITO GRAVI DAMMI, PERO, A CAUSA DELL'INQUINAMENTO ATMOSFERICO, SI ERANO ALTERATE IN SUPERFICIE. È STATA QUINDI NECESSARIA UNA PULITURA CON ACQUA E SPAZZOLINI, PER LA QUALE CI HA AIUTATO UNA BELLA BRUNETTA DI LECCE: ANNAMARIA.
