Carlo Usai

NOTIZIE SUGLI INTERVENTI DI RESTAURO

SCULTURE IN MARMO

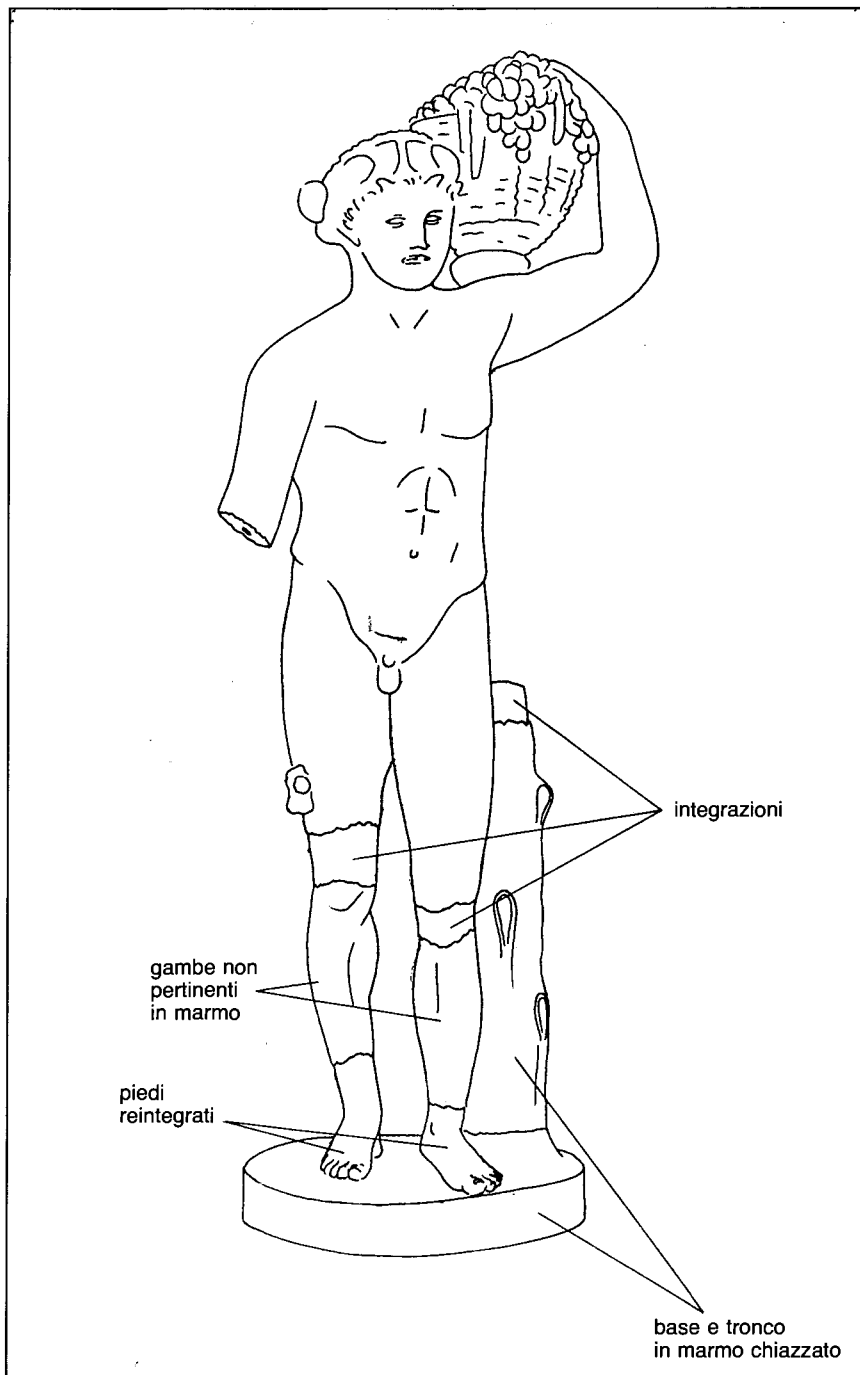
Le gambe della statua (mancanti da sotto le ginocchia) sono state sostituite con le altre non pertinenti, in marmo, probabilmente antiche. I piedi sono mancanti.

La base, in marmo chiazato, non è pertinente alla scultura: è di fattura più recente; due fori non corrispondenti ai piedi, ne testimoniano un'utilizzazione precedente, forse per un'altra statua.

Questi elementi sono uniti da grosse barre di ferro passanti internamente. (Vedere lo schema).

Schema 1. Statua di fauno. Situazione attuale

Schema 2. Statua di fauno. Marmi e barre di ferro in posizione

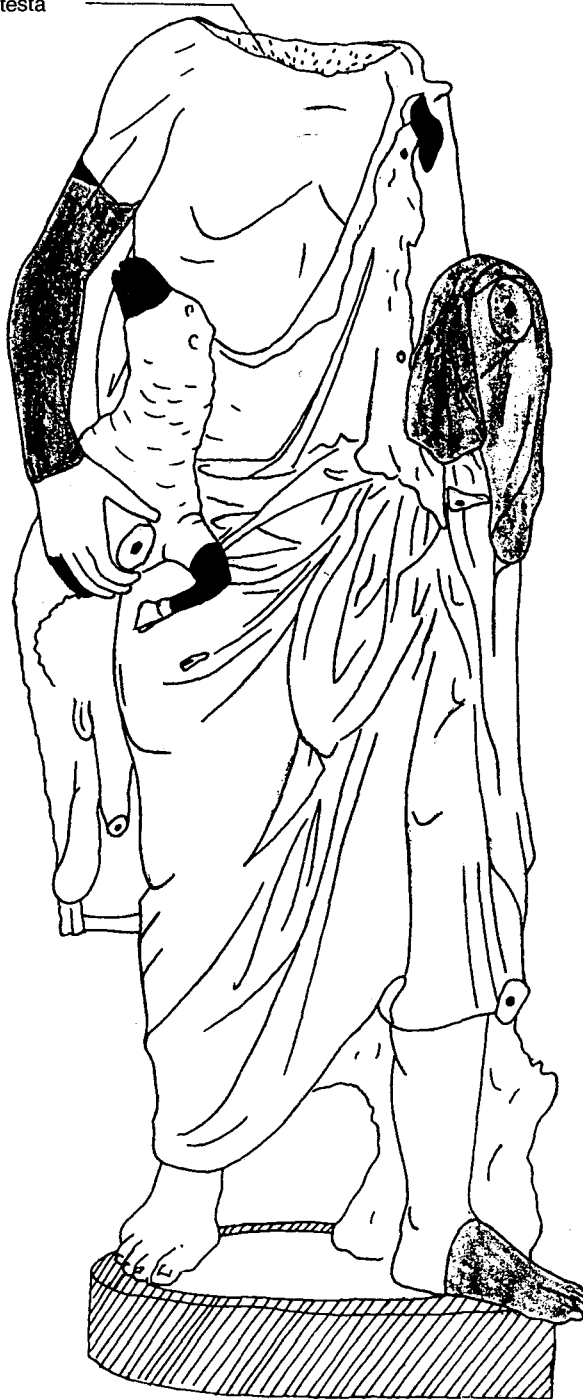
Schema 3. Statua di vecchio pastore. Interventi subiti

Scolpita in marmo greco a grana piccola. Alcuni perni in ferro (a sezione quadrata) ed alcuni elementi scolpiti separatamente (braccio destro, piede sinistro e braccio sinistro con panneggio) testimoniano un antico restauro, sicuramente di epoca romana.

La testa originaria della statua è mancante: una sede, ricavata sulle spalle, testimonia che questa fu realizzata separatamente, o che ne fu aggiunta una di restauro.

foro di alloggiamento per la testa
