STORNO E RESTORION

TESTI DEL CONSORZIO RE.CO.

A STATUA DI ST. ORONZO FU COSTRUITA NEL 1739. È COSTITUITA DA UNA STRUT. TURA LIGNEA INTERNA (DIVERSE TRAVI), RINVESTITA ALL'ESTERNO CON CENTINAIA DI LAMINE IN RAME INCHIODATE. DOPO QUASI 250 ANNI DI ESPOSIZIONE ALL'AFERTO, INCIPIA AD UNA COLONNA, I SINTOMI DEL DEGRADO SI SONO MANIFESTATI, CON IL CEDIMENTO DEI CHIODI E CON UN INIZIO DI DISAGREGAZIONE DELLA STRUTTURA LIGNEA INTERNA.

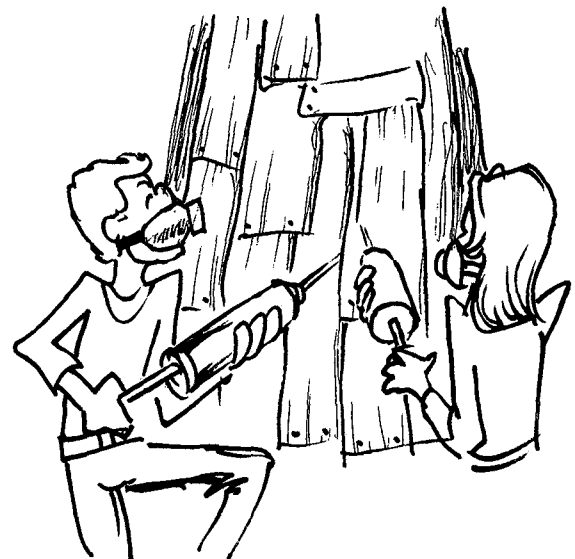
ALCUNE PARTI DELLA STRUTTURA LIGNEA SONO MOLTO
 DETERIORATE TANTO DA SBRICIOLARSI AD UN
 MINIMO TOCCO.

CONSOLIDIAMO IL PIU' POSSIBILE I LEGNI CON UNA
 RESINA SINTETICA (PARALOID B 72) SCIOLTA A DIVER-
 SE CONCENTRAZIONI IN UN SOLVENTE (5%, 10%, 15%)

NONOSTANTE IL CONSOLIDAMENTO, ALCUNE PARTI DEVONO ASSOLUTAMENTE ESSERE SOSTITUITE. SI SCEGLIE LEGNO DI PIOPPO PERCHÉ OMOGENEO E FACILE DA SAGOMARE. IN ALCUNI GROSSI TRAVI PORTANTI NON SMONTABILI, DETERIORATI SOLO IN CERTI PUNTI, SI ESEGUONO INTEGRAZIONI CONTASSELLI DI LEGNO E ADESIVO VINILICO CON POLVERE DI LEGNO.

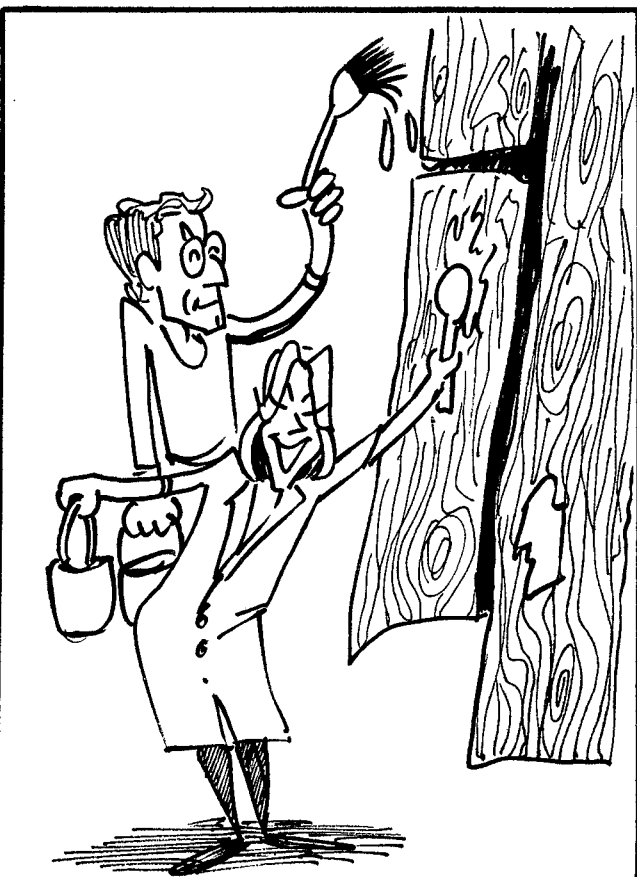
LE LAMINE DI RAME NON AVEVANO SUBITO GRAVI DAMMI, PERO, A CAUSA DELL'INQUINAMENTO ATMOSFERICO, SI ERANO ALTERATE IN SUPERFICIE. È STATA QUINDI NECESSARIA UNA PULITURA CON ACQUA E SPAZZOLINI, PER LA QUALE CI HA AIUTATO UNA BELLA BRUNETTA DI LECCE: ANNAMARIA.
