Carlo Usai

NOTIZIE SUGLI INTERVENTI DI RESTAURO

SCULTURE IN MARMO

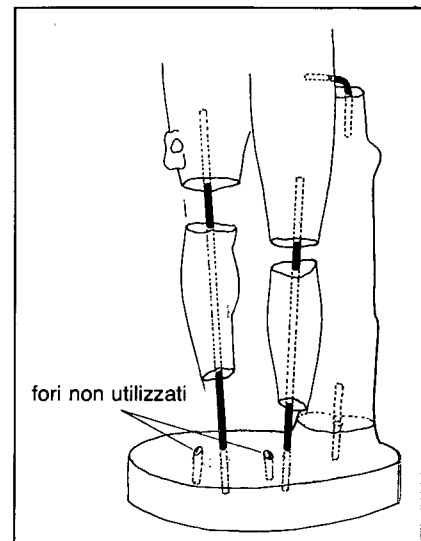
Schema 1. Statua di fauno. Situazione attuale

Schema 2. Statua di fauno. Marmi e barre di ferro in posizione

Schema 3. Statua di vecchio pastore. Interventi subiti

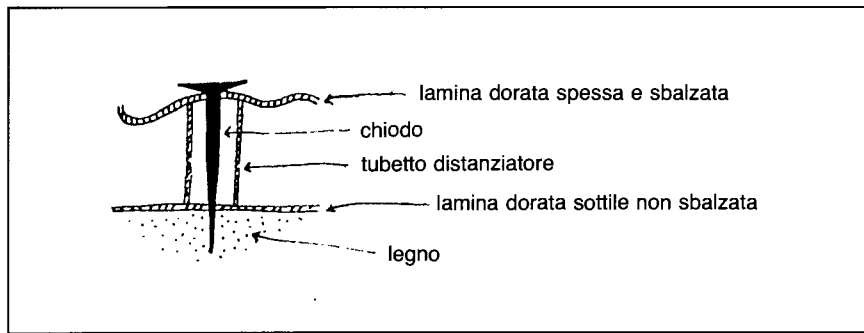
Questi dati ci fanno supporre che tramite tubetti e chiodi, le lamine dorate e decorate a sbalzo venivano montate ad una certa distanza dal fondo, a sua volta (la struttura lignea rivestita con la lamina dorata più sottile).

La decorazione traforata delle lamine sbalzate

zate consentiva un gioco di luci piuttosto particolare prodotto da riflessi provenienti dai diversi piani di superficie dorata.

Le varie lunghezze dei chiodi e dei tubetti (che applicati in questa maniera assumono una funzione distanziatrice) testimoniano lo sviluppo tridimensionale della decorazione, costituita da gemme e lamine sbalzate collocate a diversi livelli rispetto al fondo.
